CENAPRED

COORDINACIÓN DE INVESTIGACIÓN
Área de Ingeniería Estructural y Geotecnia

**ALGUNOS ESTUDIOS SOBRE EL COMPORTAMIENTO Y
REHABILITACIÓN DE LA VIVIENDA RURAL DE ADOBE**

IEG/03/01
Marzo, 2001

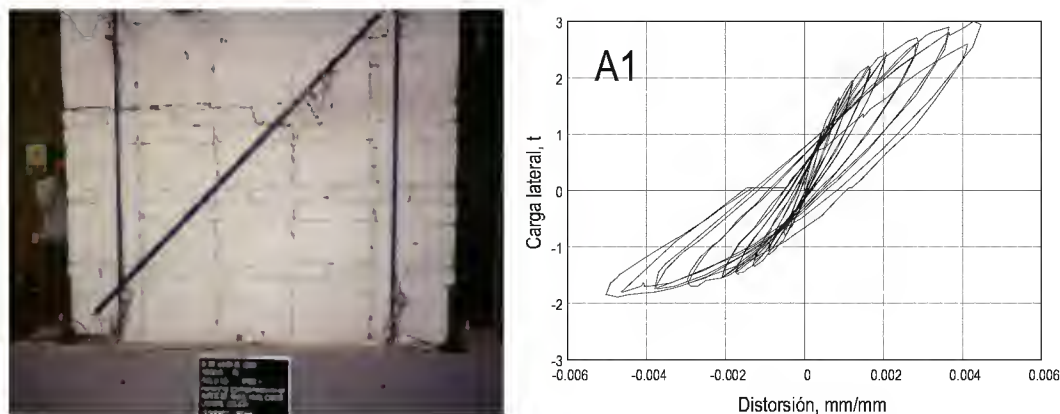
Figura 4.17 Patrón de agrietamientos y curva de histéresis del modelo A1

La falla del modelo A1 se presentó por agrietamientos en las juntas de mortero de lodo en forma escalonada (fig. 4.17), hasta llegar al deslizamiento relativo de las piezas. Se suspendió la prueba para poder rehabilitar el muro. La rehabilitación se realizó con malla hexagonal. De un lado del muro se colocó previamente un aplanado de mortero de 20 mm para estudiar el efecto de colocar un aplanado previo; después de tres días se colocó la malla tanto en el lado con aplanado como el otro lado que no se había aplanado. La malla se colocó envolviendo el modelo y se cubrió con mortero de cemento dando aproximadamente 30 mm de espesor final de cada lado.

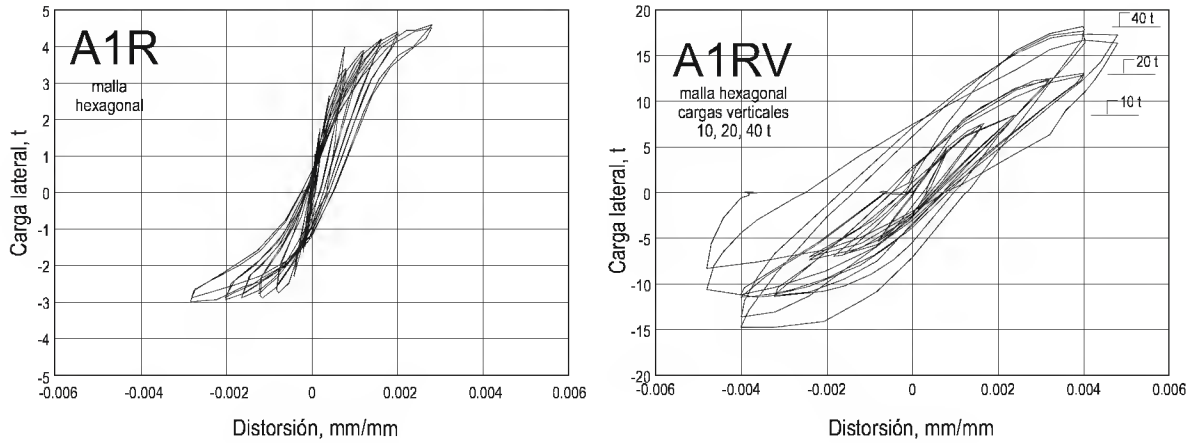
Figura 4.18 Resultado de los ensayos A1R y A1RV

El espécimen reforzado se bautizó como A1R y se ensayó con la misma metodología que el original. La resistencia a cargas laterales de este modelo superó la del muro original, sin embargo, se percibió un cambio total en el modo de falla: debido al aumento en la resistencia a cortante, en vez de fallar por tensión diagonal, el modelo comenzó a deslizarse sobre su base. La carga máxima alcanzada hasta el deslizamiento fue de 4.6 t, lo cual da un esfuerzo cortante de 0.52 kg/cm^2 (0.05 MPa) calculado en base al espesor del adobe de 35 cm, o 0.46 kg/cm^2 si se usa el espesor completo de 40 cm que incluye el mortero. El peso estimado del espécimen incluyendo la viga de acero que gravitaba sobre él fue de aproximadamente 6 t, por lo que el coeficiente de fricción entre el adobe y la viga de cimentación de concreto fue de $\mu = 0.76$.

En vista de lo anterior se rebautizó al espécimen como A1RV en el cual se aplicaron tres niveles de carga vertical según se requirió cuando el deslizamiento en la base impedía aplicar más carga horizontal. Los incrementos de carga vertical (adicionales a las 6 t de peso propio) fueron de 10, 20 y 40 t, para los cuales se llegó a cargas horizontales de 8.5, 13 y 18.2 t, respectivamente (relación de carga vertical a lateral de $\mu = 0.53, 0.5$ y 0.4 , respectivamente) (fig. 4.18). El ensayo concluyó con el daño en el recubrimiento con agrietamientos y desconchamientos en forma

horizontal en la cara sin recubrimiento previo, y agrietamientos inclinados siguiendo la diagonal en la cara donde se colocó una capa previa de mortero antes de la malla.

La conclusión parcial en este momento del programa experimental fue que la técnica de rehabilitación usada aumentó tanto la resistencia a fuerza cortante que se cambió el modo de falla de cortante a deslizamiento de cuerpo rígido.

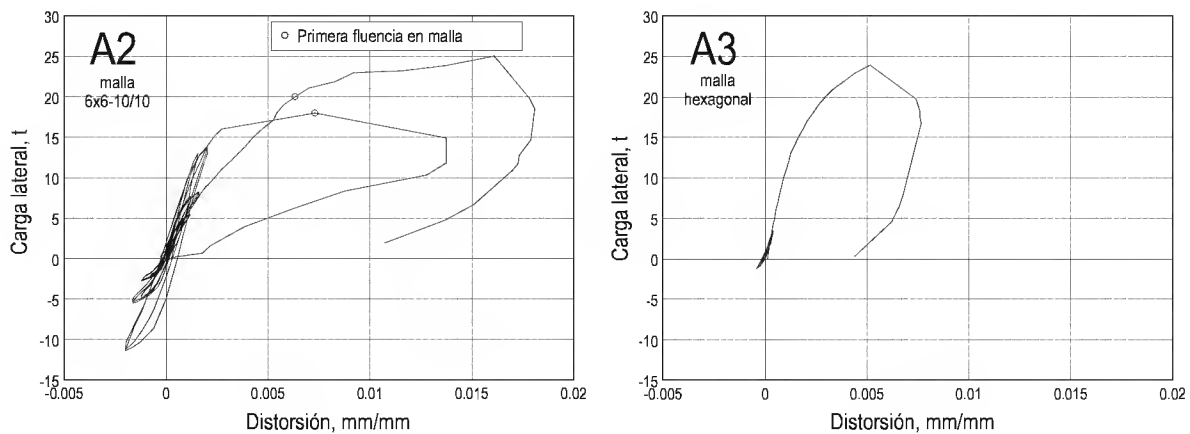
Figura 14.20 Resultados de los modelos A2 y A3

La resistencia lograda para los modelos A2 y A3 fueron de 25 y 23.9 t, respectivamente. Esto corresponde a un esfuerzo de compresión diagonal de 2.86 y 2.73 kg/cm², (0.28 y 0.27 MPa) calculado con el espesor t de 35 cm (o 2.5 y 2.4 kg/cm² si se toma $t = 40$ cm).

- 5) La pérdida de resistencia en el modelo con malla hexagonal se dio a deformaciones próximas a 0.005 con agrietamiento inclinado del mortero y fractura de la malla. En el espécimen con malla de alambre soldado se contó con el trabajo de la malla para altas distorsiones, aumentando la capacidad de deformación del modelo, pero no produjo mayor aumento en la resistencia.

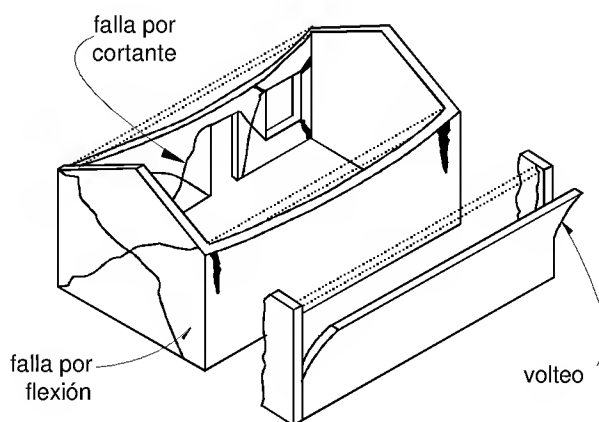
Figura 5.2 Tipos de falla en estructuras de adobe

Menos frecuente es la falla por cortante o por tensión diagonal en los muros, pero se puede presentar en viviendas en que la longitud no soportada de los muros es pequeña, o donde los techos proporcionan restricción al volteo fuera del plano, por ejemplo en estructuras de adobe de más de un piso o con sistema de piso que forme un diafragma suficientemente rígido. El modo de falla por cortante es propiciado frecuentemente por la existencia de aberturas tales como puertas y ventanas que limitan segmentos cortos de muros. En la figura 5.2 se esquematiza la falla por volteo y por cortante.

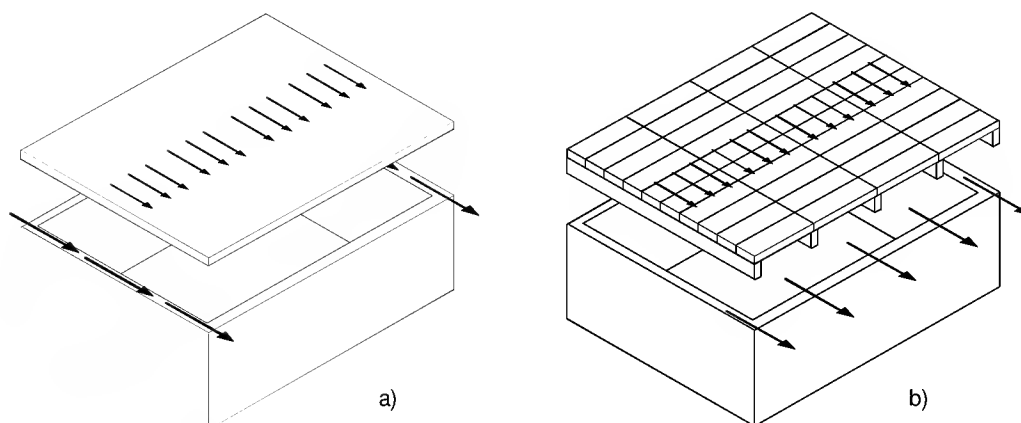
Figura 5.3 Comportamiento sísmico de sistemas de piso: a) diafragma; b) sistema que no se comporta como diafragma (Meli, 1998)

Sin embargo, en el caso de no contar con diafragma rígido, como en la figura 5.3.b, las fuerzas de inercia producidas por un evento sísmico se transmitirán directamente por cada viga de madera hacia los muros de apoyo (muro largo en la figura). De esta forma dichos muros no sólo tendrán que soportar las fuerzas sísmicas debidas a su propia masa, sino que tendrán también el efecto de las fuerzas de inercia del techo, produciendo los modos de falla ya discutidos de agrietamiento vertical en las esquinas que eventualmente produciría el volteo, o un colapso parcial por la falla en la parte central del muro en el caso de muros muy largos. El volteo de los muros o el colapso parcial se acompañarán de la caída del sistema de techo.

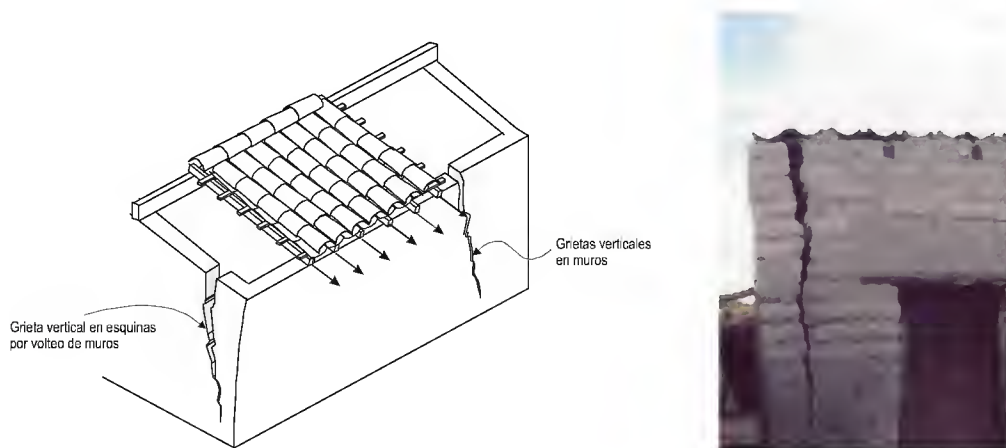
Figura 5.4 Agrietamiento vertical en esquinas

Como ya se ha mencionado, este es uno de los más comunes tipos de fallas encontrados en la revisión de estructuras de adobe dañadas por sismos. El comportamiento de estas estructuras que llevan a este tipo de daño han sido ya discutido y se resumen en que, al carecer de liga entre muros adicional a la intercalación de piezas en las esquinas, los esfuerzos de tensión provocados por la oscilación de los muros fuera de su plano (castillo de naipes) inician este agrietamiento, producido por la tendencia al volteo de los muros y ayudado por empujes debido al sistema de techo (fig. 5.4).

Cabe hacer notar que algunos autores de artículos técnicos sobre daño por sismo en viviendas de adobe han interpretado erróneamente que grietas verticales en esta zona se deben a la falta de traslape de las piezas durante la construcción. En realidad prácticamente siempre se construye con el traslape correcto de piezas, pero los esfuerzos de tensión provocan la fractura de las mismas produciendo en ocasiones grietas casi perfectamente verticales.

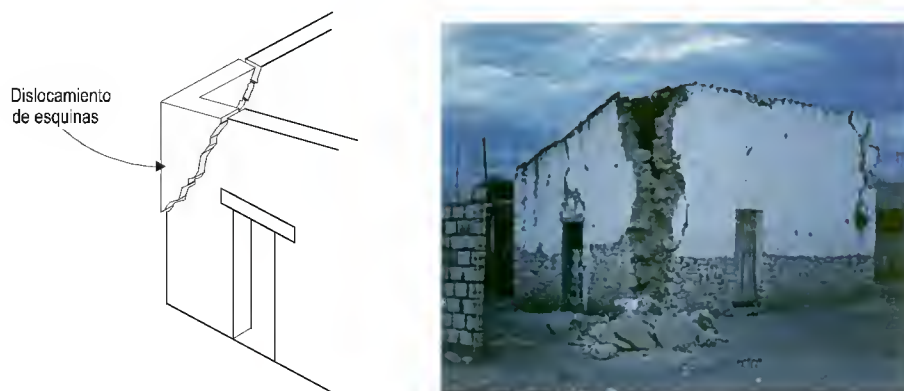
Figura 5.5 Dislocamiento de esquinas

Una variable de la falla en esquinas es la que se ha bautizado como dislocamiento de esquinas. En este caso se trata nuevamente de efectos debido a la concentración de esfuerzos en las esquinas de las viviendas. En estos casos, una vez iniciado el agrietamiento en uno de los muros que llegan a la intercepción, el tramo debilitado de esquina es más vulnerable a nuevos movimientos por lo que en ocasiones ocurre el desplome parcial de la esquina (fig. 5.5). Los medios para evitar este tipo de daño se describen en el siguiente capítulo, pero en general consisten en proporcionar elementos de liga que mantengan unidos a los muros (castillos y dalas, elementos de madera, malla de alambre y mortero, o incluso tensores de acero).

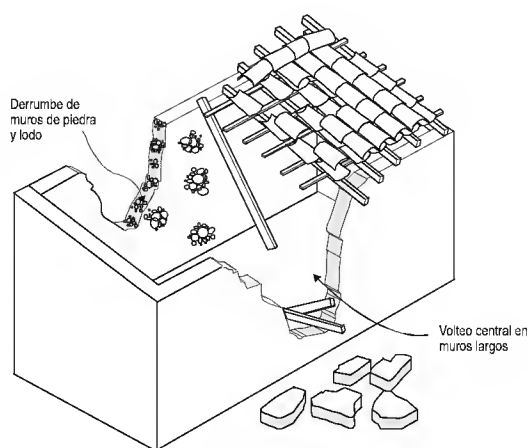
La variante con respecto al tipo de falla en esquinas consiste en que en este caso se trata de muros relativamente largos sin apoyos intermedios (apoyos como serían los muros transversales interiores). Para esta condición el efecto de volteo en la parte central, alejado de los muros cabeceros que sirven de apoyo, puede producir agrietamientos verticales y eventualmente el colapso de la parte central iniciando en la parte superior del muro. En la figura 5.6 se esquematiza este tipo de falla (ver también figura 3.19).

Figura 5.6 Volteo central en muros largos

La solución para evitar este tipo de falla radicaré en técnicas para restringir el desplazamiento en la parte superior de los muros.

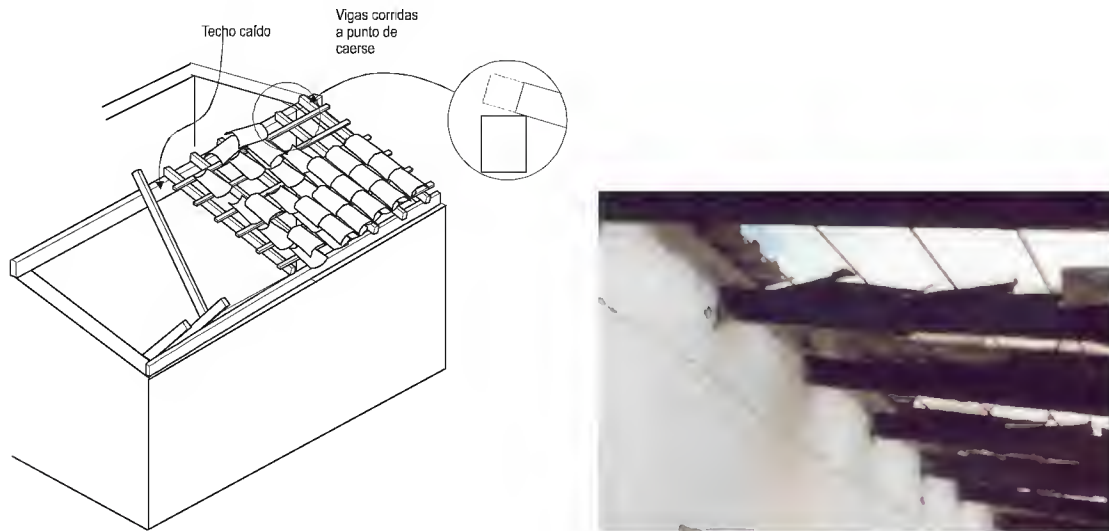
Se han observado indicios de que en ocasiones el colapso se ha iniciado por la caída del techo, ya sea por fallas locales en las conexiones o por la falla de la madera misma por encontrarse muy deteriorada. También se ha presentado la falla por el deslizamiento de los elementos del techo sobre los muros a los que están fijados en forma muy precaria (Hernández, 1979). El desplazamiento de los muros por la tendencia al volteo fuera de su plano, como se ha descrito en las secciones anteriores, es una causa adicional de que las vigas del sistema de techo pierdan el apoyo y caigan. También es frecuente que se presente una falla local por el empuje de las vigas de techo sobre el muro, lo que da lugar a una perforación local del muro y a la caída parcial del techo.

Adicionalmente se presenta con frecuencia una falla parcial por la caída de las tejas, que ocurre aún para sismos de moderada intensidad, debido a que las tejas se deslizan por efectos de las aceleraciones verticales y horizontales y caen a veces dentro de la misma vivienda.

Figura 5.7 Caída de techos

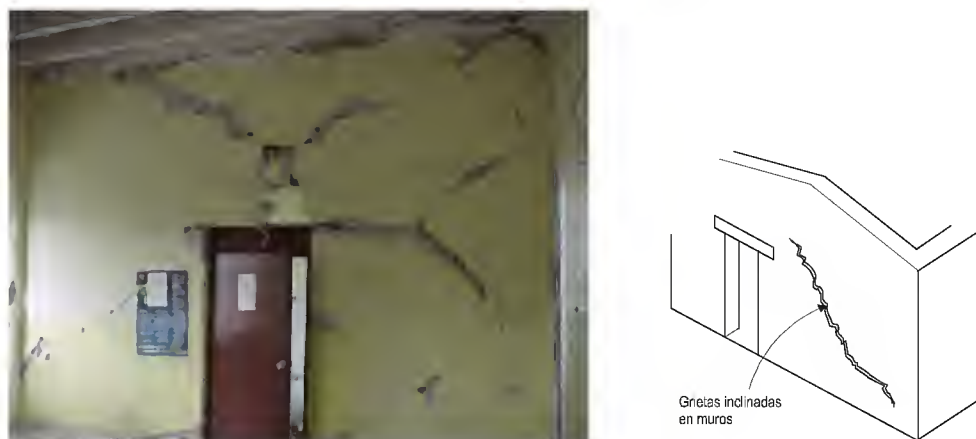
Cuando la estructuración de la vivienda permite transmitir las fuerzas horizontales a los muros paralelos a la acción del sismo, se puede presentar el agrietamiento por tensión diagonal en los muros. Este es el tipo de falla que se acepta generalmente en las estructuras modernas de mampostería, mismo que se considera en los métodos simplificados de análisis sísmico para construcciones a base de muros. Asimismo, los conocimientos sobre el comportamiento de muros de mampostería en general pueden ser aplicados para estimar y revisar la falla de los muros ante fuerzas cortantes en su plano.

Figura 5.8 Fallas de cortante por tensión diagonal

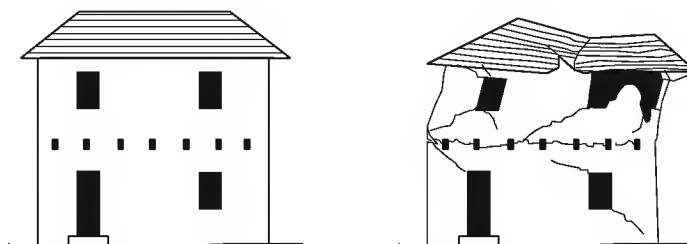
En general el agrietamiento inclinado se llega a dar cuando es posible transmitir las fuerzas sísmicas a los muros paralelos a las acciones y cuando se cuenta con una relativamente baja densidad de estos muros. En el caso de construcciones de más de un nivel (caso poco frecuente) la relativa rigidez del sistema de piso formado por vigas y tablones de madera puede permitir una apreciable acción de diafragma, sumada al hecho de que se tendrán mayores fuerzas horizontales sobre los muros de la planta baja (figura 5.9).

Figura 5.9 *Falla por cortante en construcciones de dos pisos*

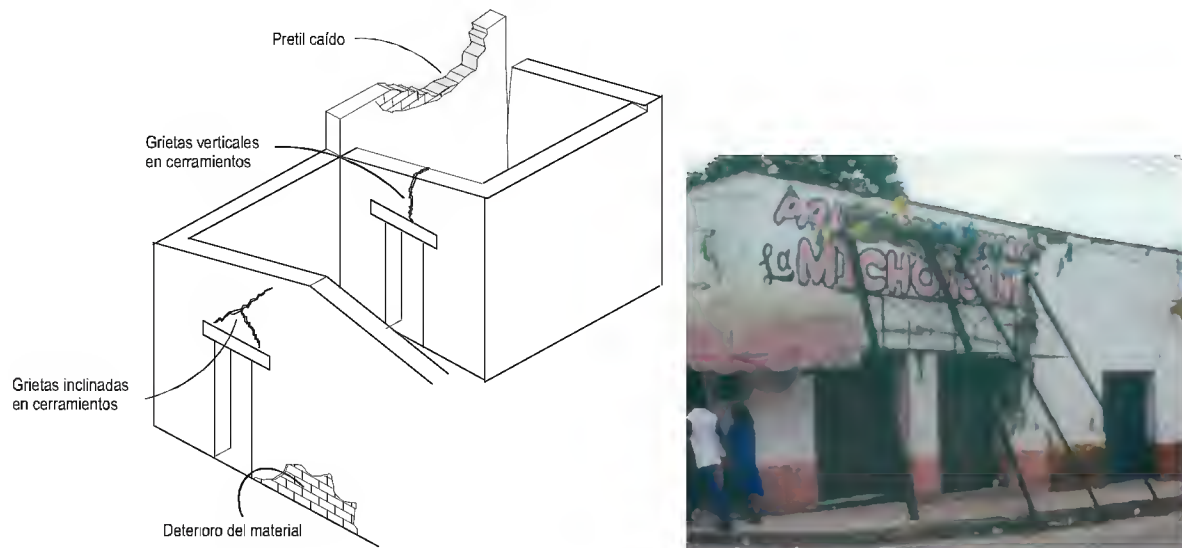
Existen otros tipos de fallas locales, como por ejemplo la caída de pretilos o el agrietamiento sobre los cerramientos de las aberturas. En el caso de los pretilos la falla se debe esencialmente a la tendencia al volteo fuera de su plano, tal y como ocurre también en bardas. Se da poca importancia a este tipo de falla, pero no es nada despreciable pues puede causar daño a personas que transiten por la parte inferior del muro. En sismos recientes la ocurrencia de daño moderado en pretilos de construcciones de adobe en zonas urbanas fueron causa de cierre temporal de los inmuebles y de molestias al acordonar las banquetas evitando el paso, lo cual se deben tomar en consideración y no despreciar el efecto del sismo en estos elementos.

Figura 5.10 Grietas en cerramientos y daño en pretil

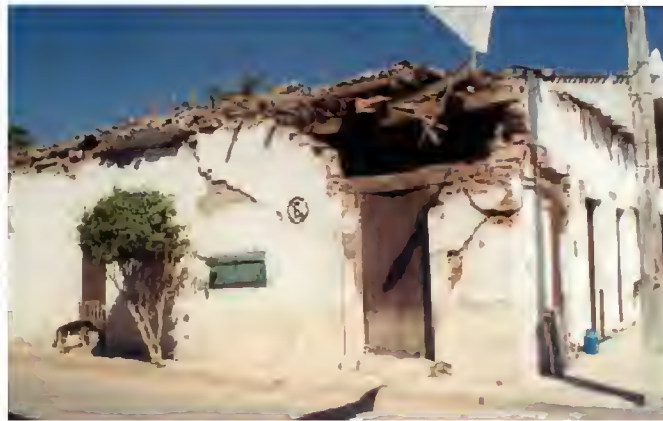
El daño en cerramientos se debe a las condiciones vulnerables de estos elementos al constituir una zona débil del muro. Algunos autores han recomendado el uso de una longitud mínima de apoyo de las vigas de madera que sirven para el cerramiento del orden de 500 mm (SAHOP, 1977). Aunque el agrietamiento en cerramientos puede ser inclinado debido a efectos de esfuerzos cortantes, generalmente se presenta el colapso por la acción del techo hacia fuera del plano del muro acompañada de otros factores de debilidad como la cercanía a esquinas (fig. 5.11).

Figura 5.11 Colapso de cerramiento (Juárez, 2000)

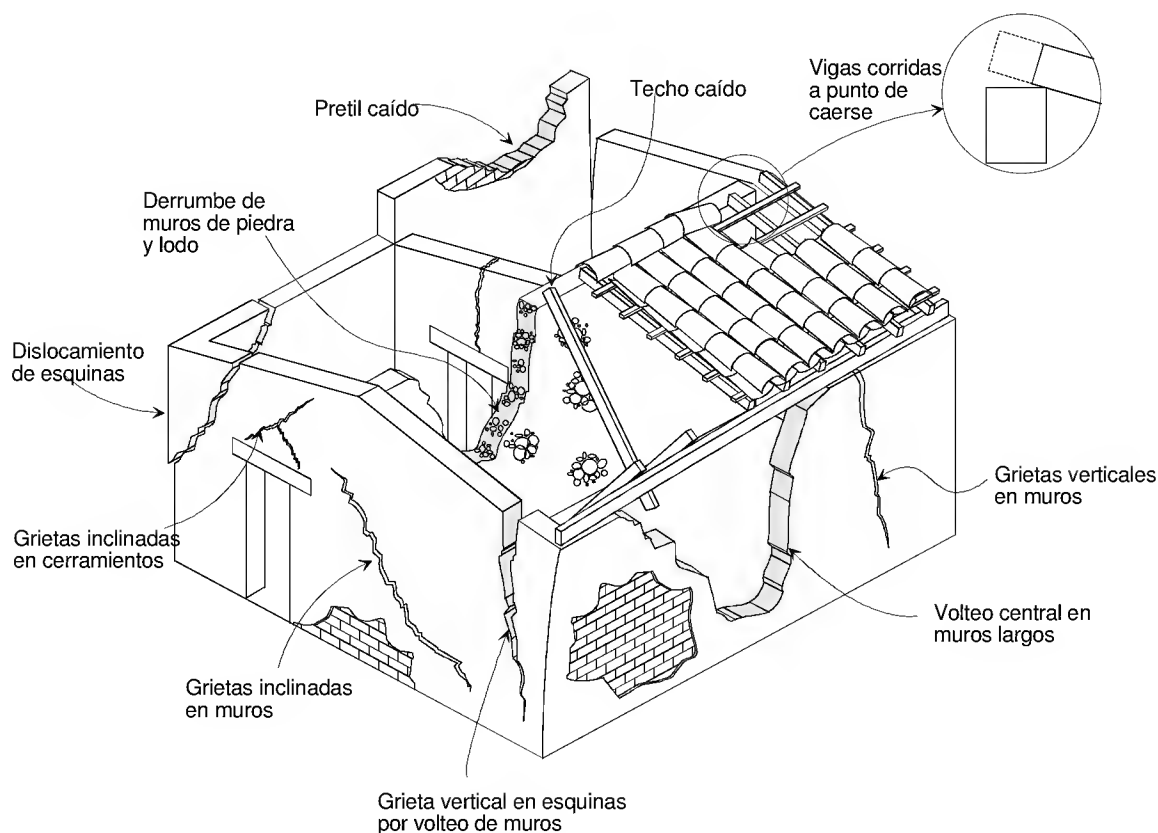
Figura 6.1 Principales tipos de daño identificados en la vivienda de adobe

- 1) Agrietamiento y separación de las esquinas.
- 2) Volteo. El coceo de los techos inclinados, además de las fuerzas de inercia fuera del plano de los muros, pueden provocar esfuerzos de flexión que generan grietas verticales en los extremos de los muros y finalmente su vuelco.
- 3) Agrietamiento de muros. Los muros de adobe pueden exhibir grietas inclinadas, por tensión diagonal o por cortante.
- 4) Separación de los sistemas de piso/techo de muros de apoyo, acompañados de la caída de techos.
